M5 Aussenspiegel Reparatur - Versuch mit Anleitung - Übeltäter gefunden

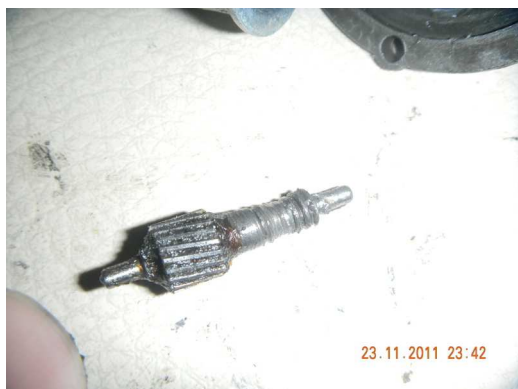
SO HIER MAL DER ÜBELTÄTER

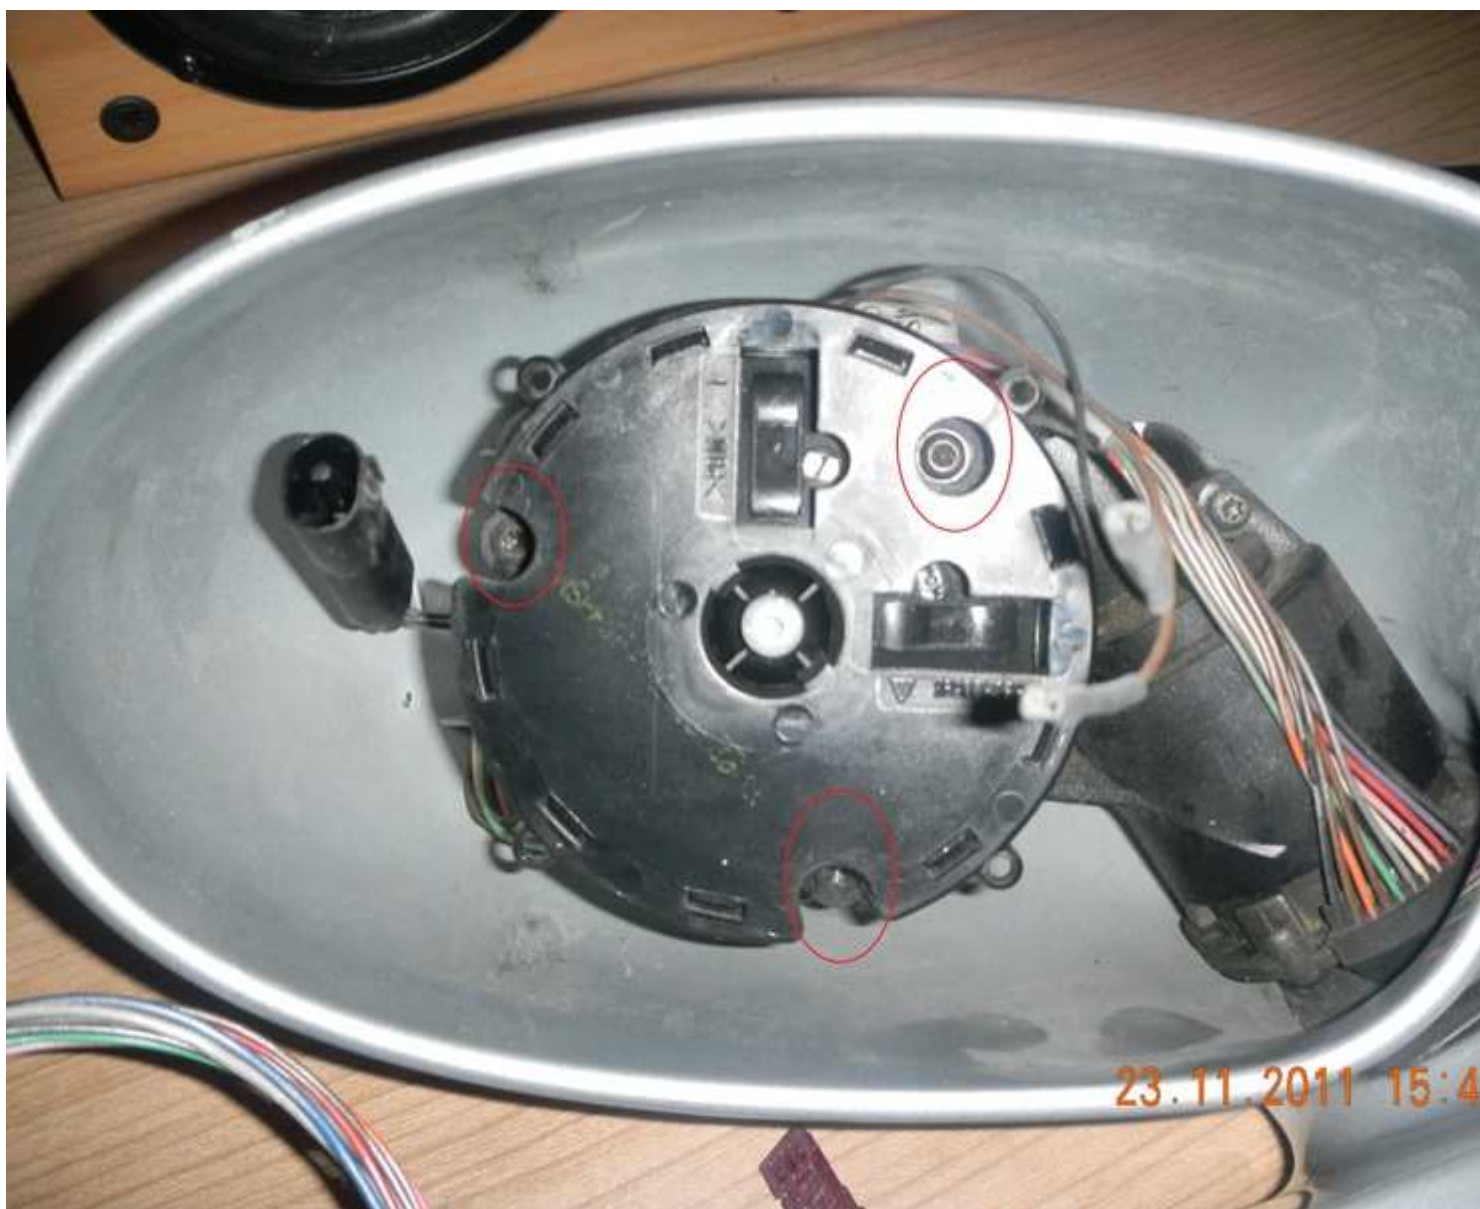
Wenn Ihr das Spiegelglas abgemacht habt seht ihr auf diese Bild

Diese 3 Schrauben werden abgeschraubt. Vorsichtig abnehmen diese Plattform denn darunter befindet sich ein Stecker. Danach sollte das ganze so aussehen

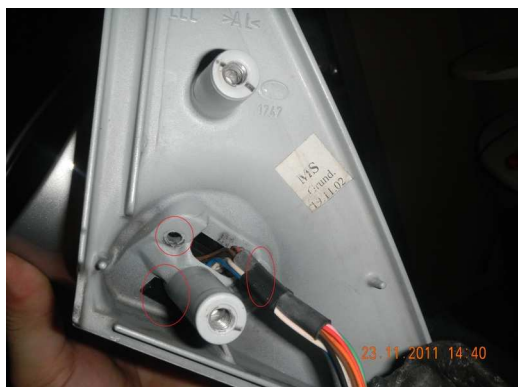
So um den Hauptteil des Spiegels vom Träger zu lösen müsst ihr 2 Schrauben lösen und an der 3 Stelle mit Schraubenzieher etwas druck auf diese schwarze Plastik ausüben. Ist nicht schwer. Danach löst sich der Träger

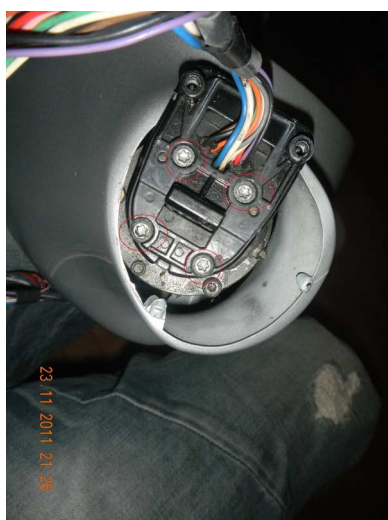
Darunter befindet sich dann das hier.

Hier wieder 4 Schrauben lösen

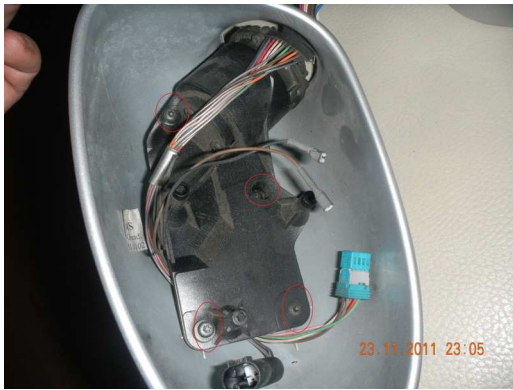
Haben wir das gemacht wenden wir uns wieder auf die andere Seite wo wir hier die Schrauben lösen

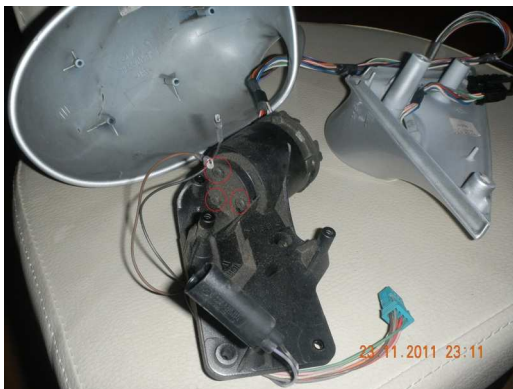
So Jetzt haben wir den Spiegel schon auseinander! Um an den Motor zu kommen machen wir jetzt 3 weitere Schrauben ab

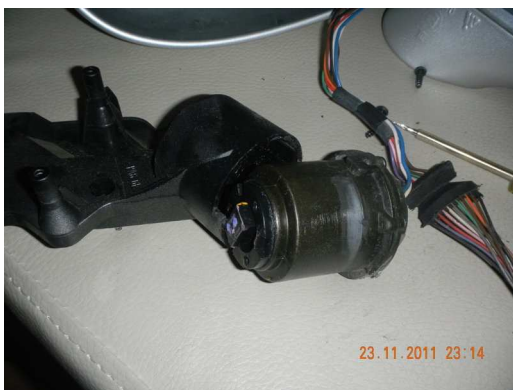
Danach kann man den Motor Vorsichtig rausnehmen. ist schon etwas fester drinnen also bisschen Gewalt

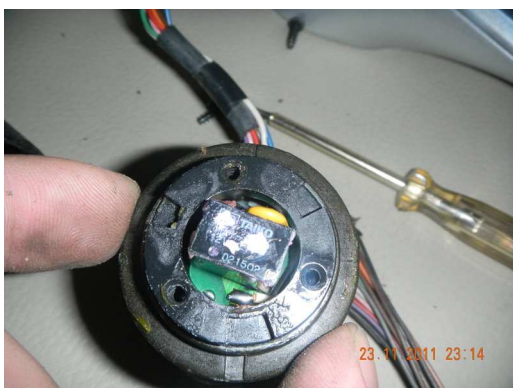
So schaut es von oben drauf aus

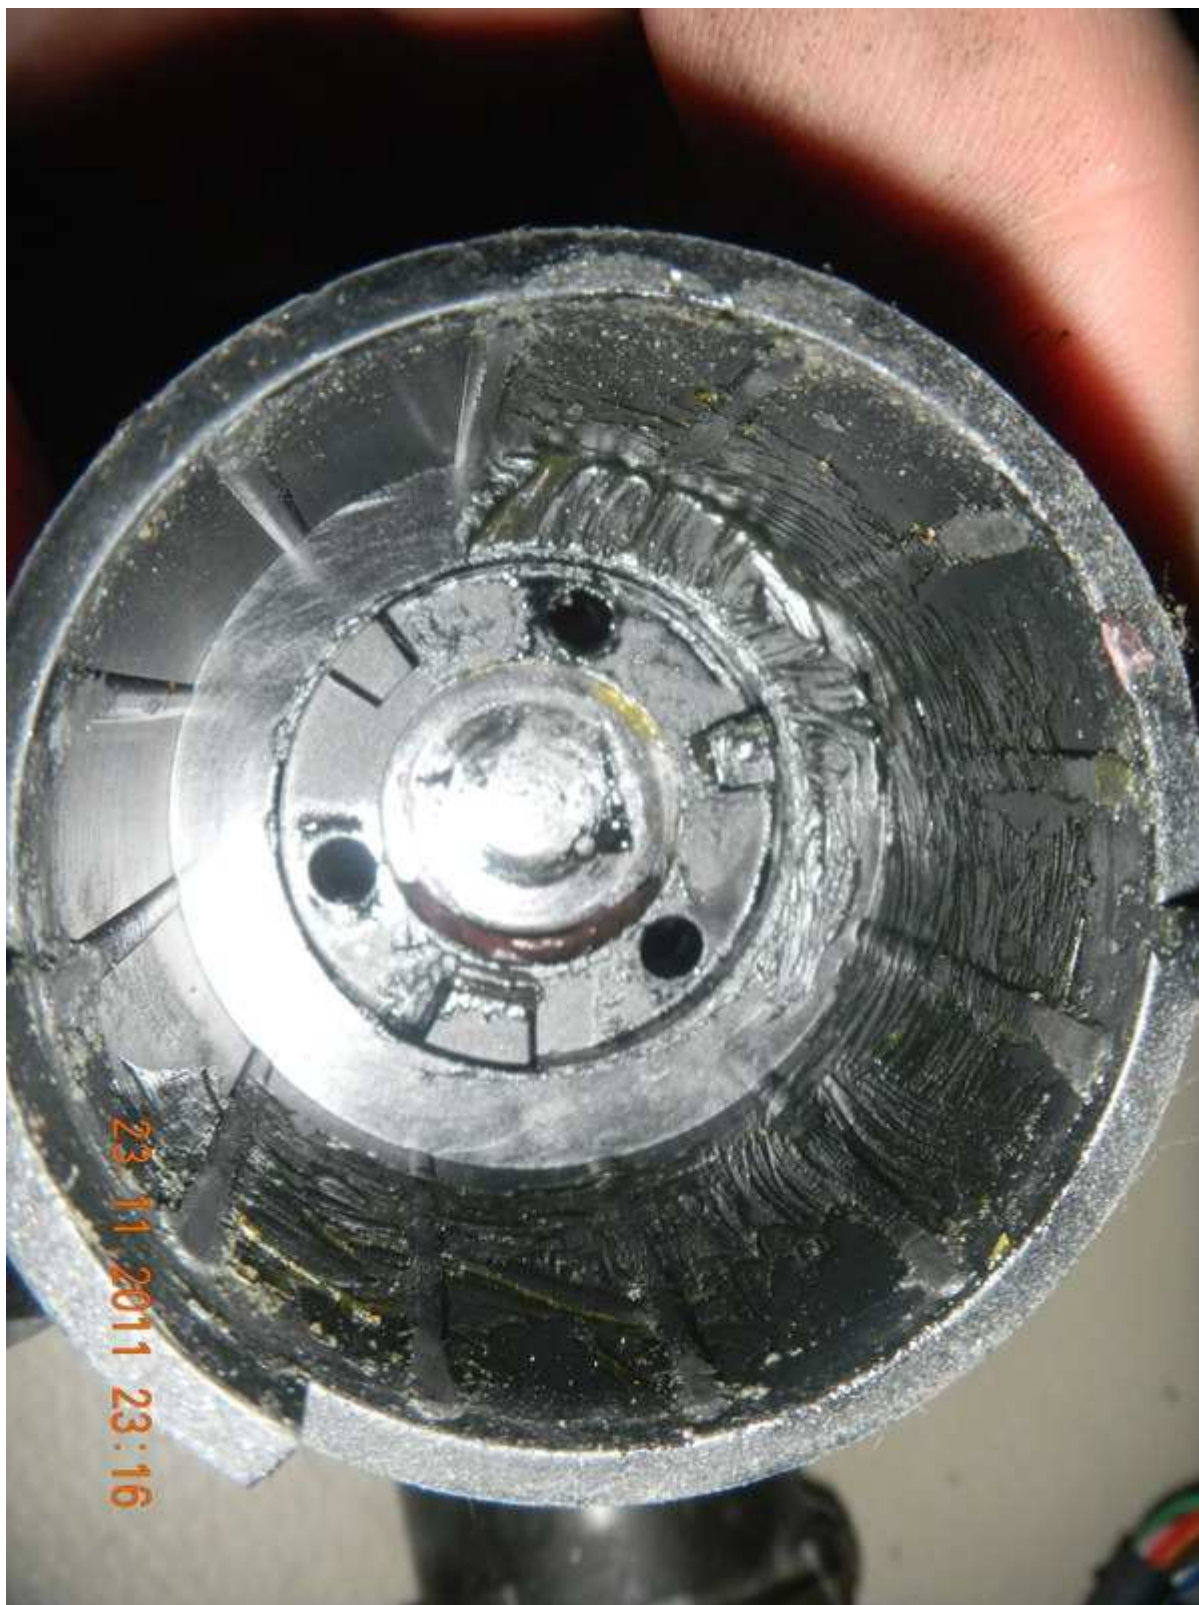
Da ist das Gehäuse des Motorgehäuses 😊

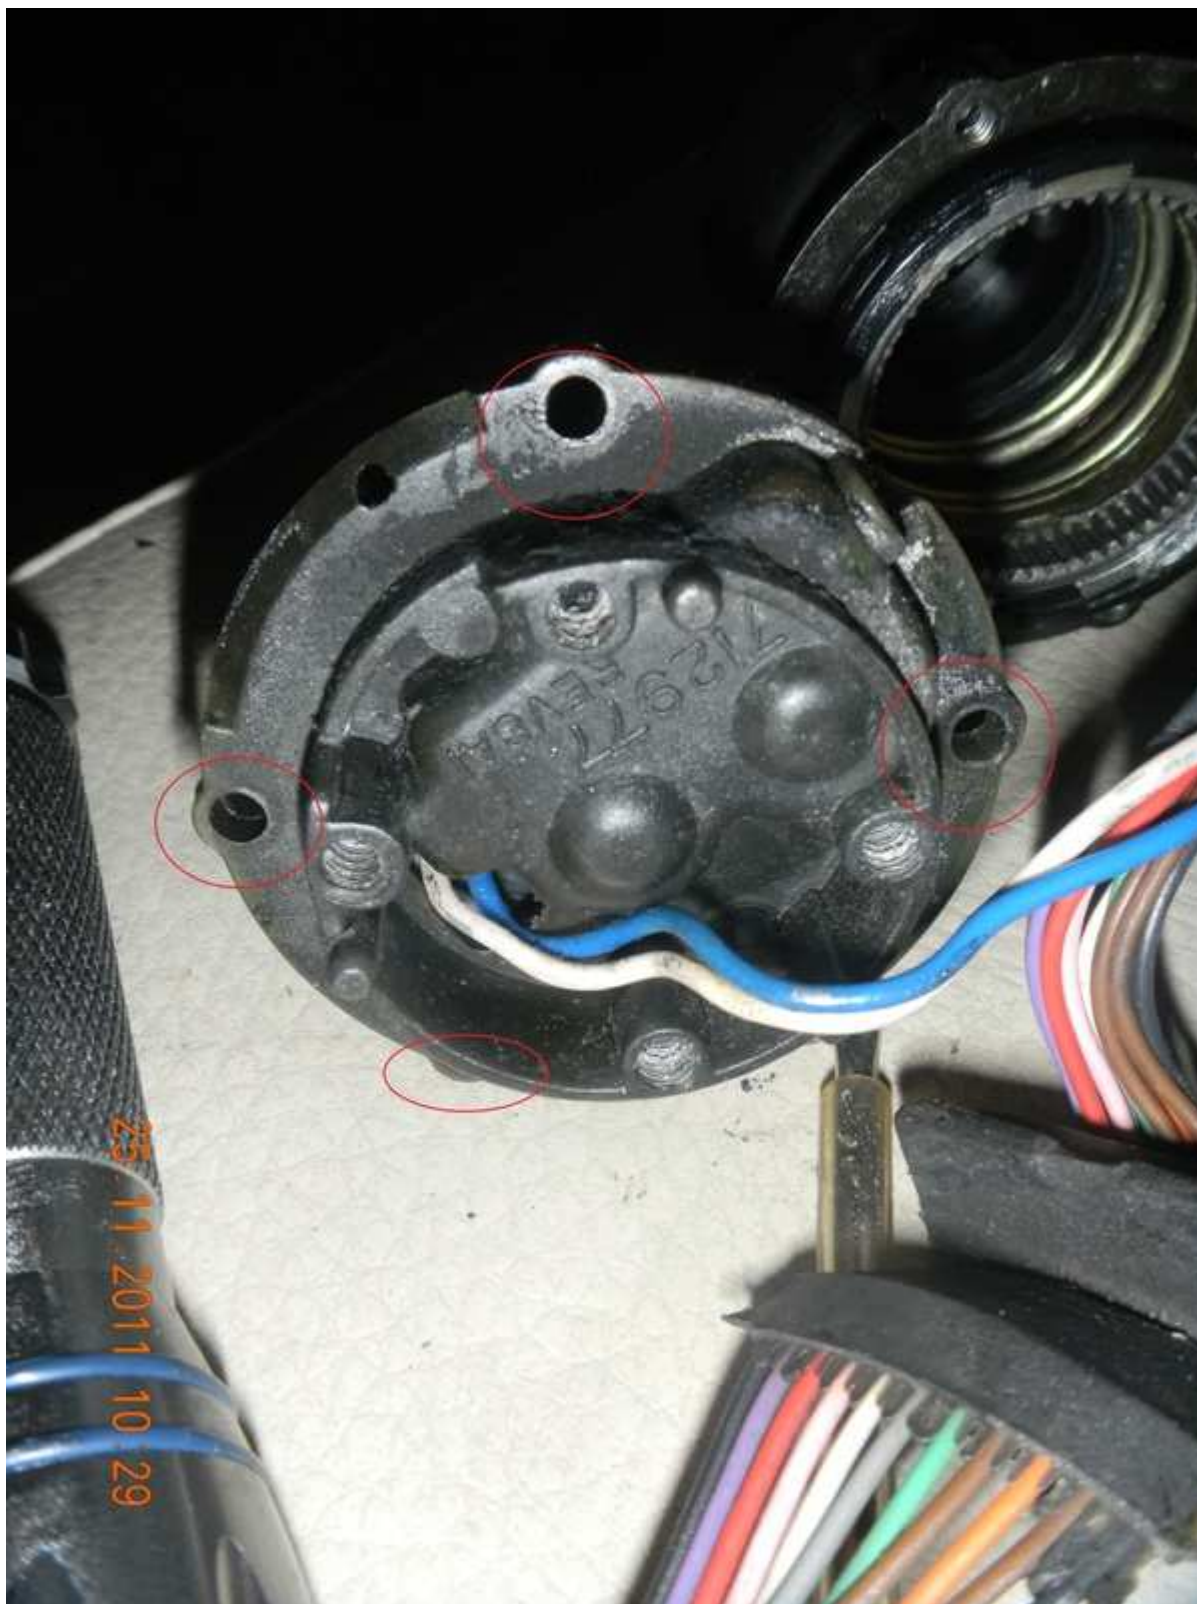
So jetzt wird es interessant.
Da sieht man welche Schrauben man lösen muss um den Motor zu zerlegen..

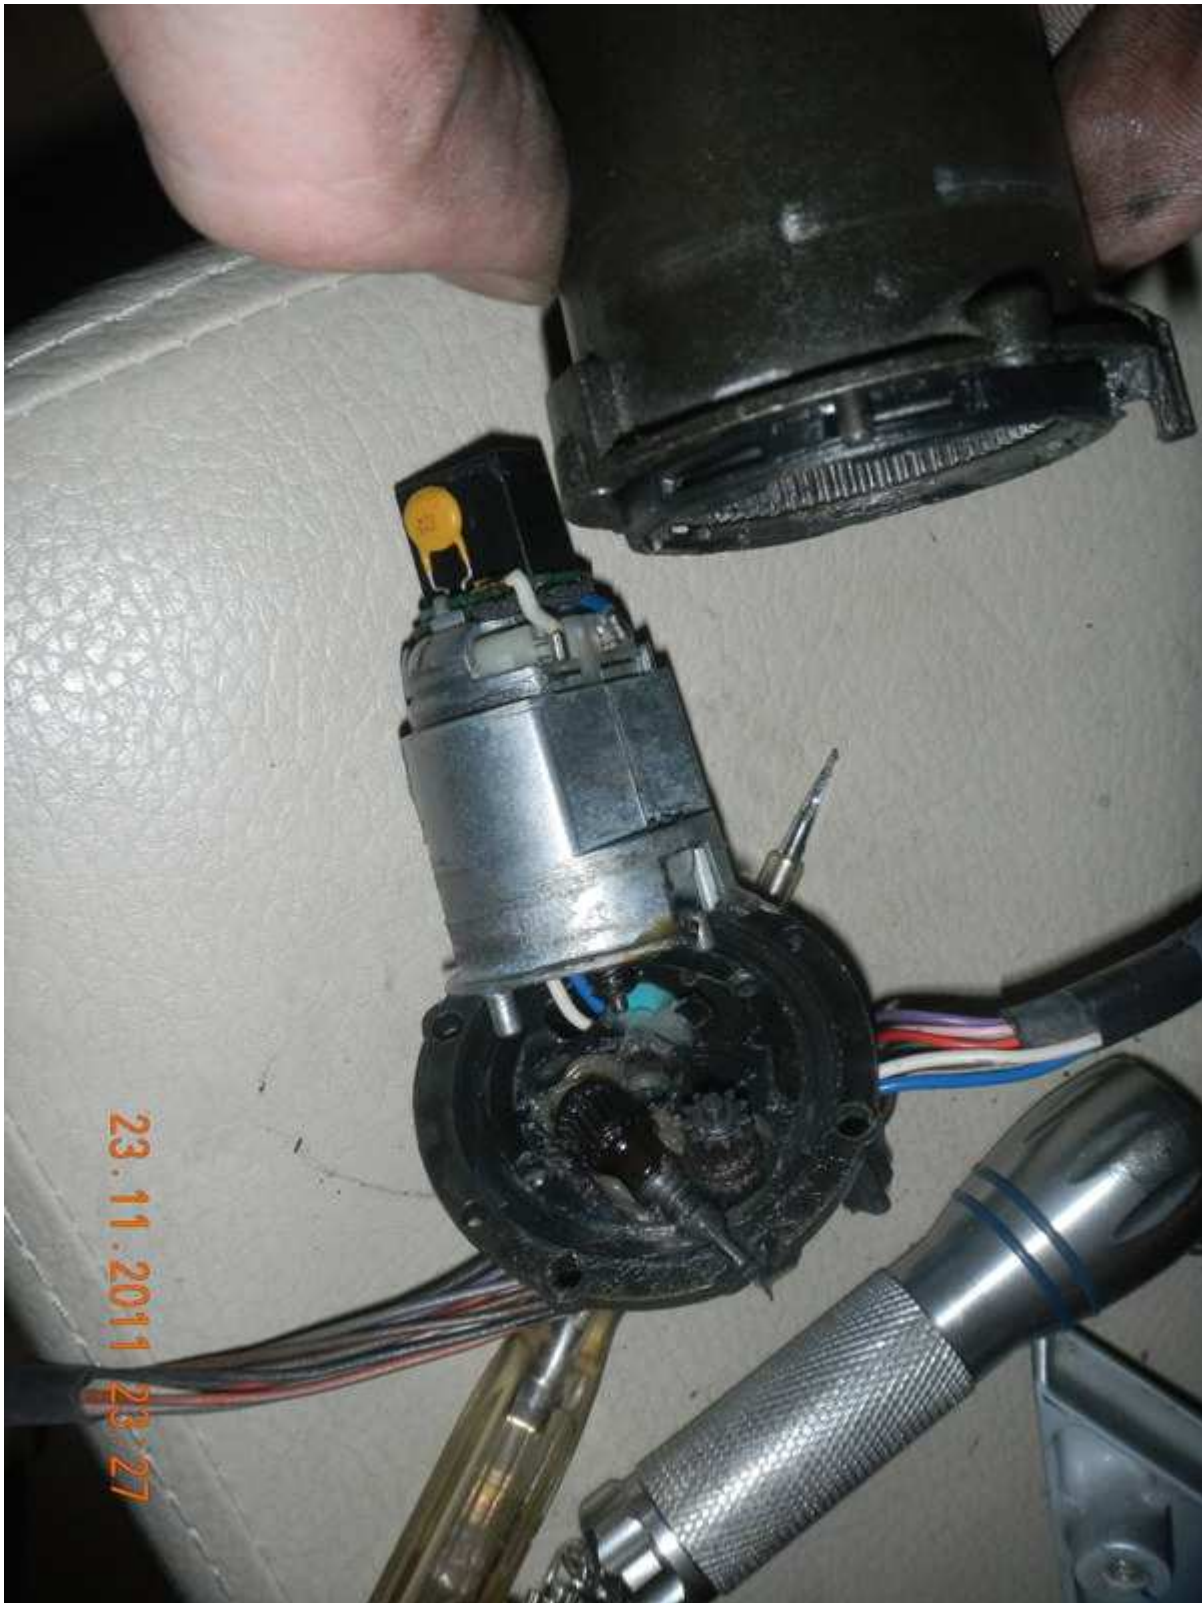
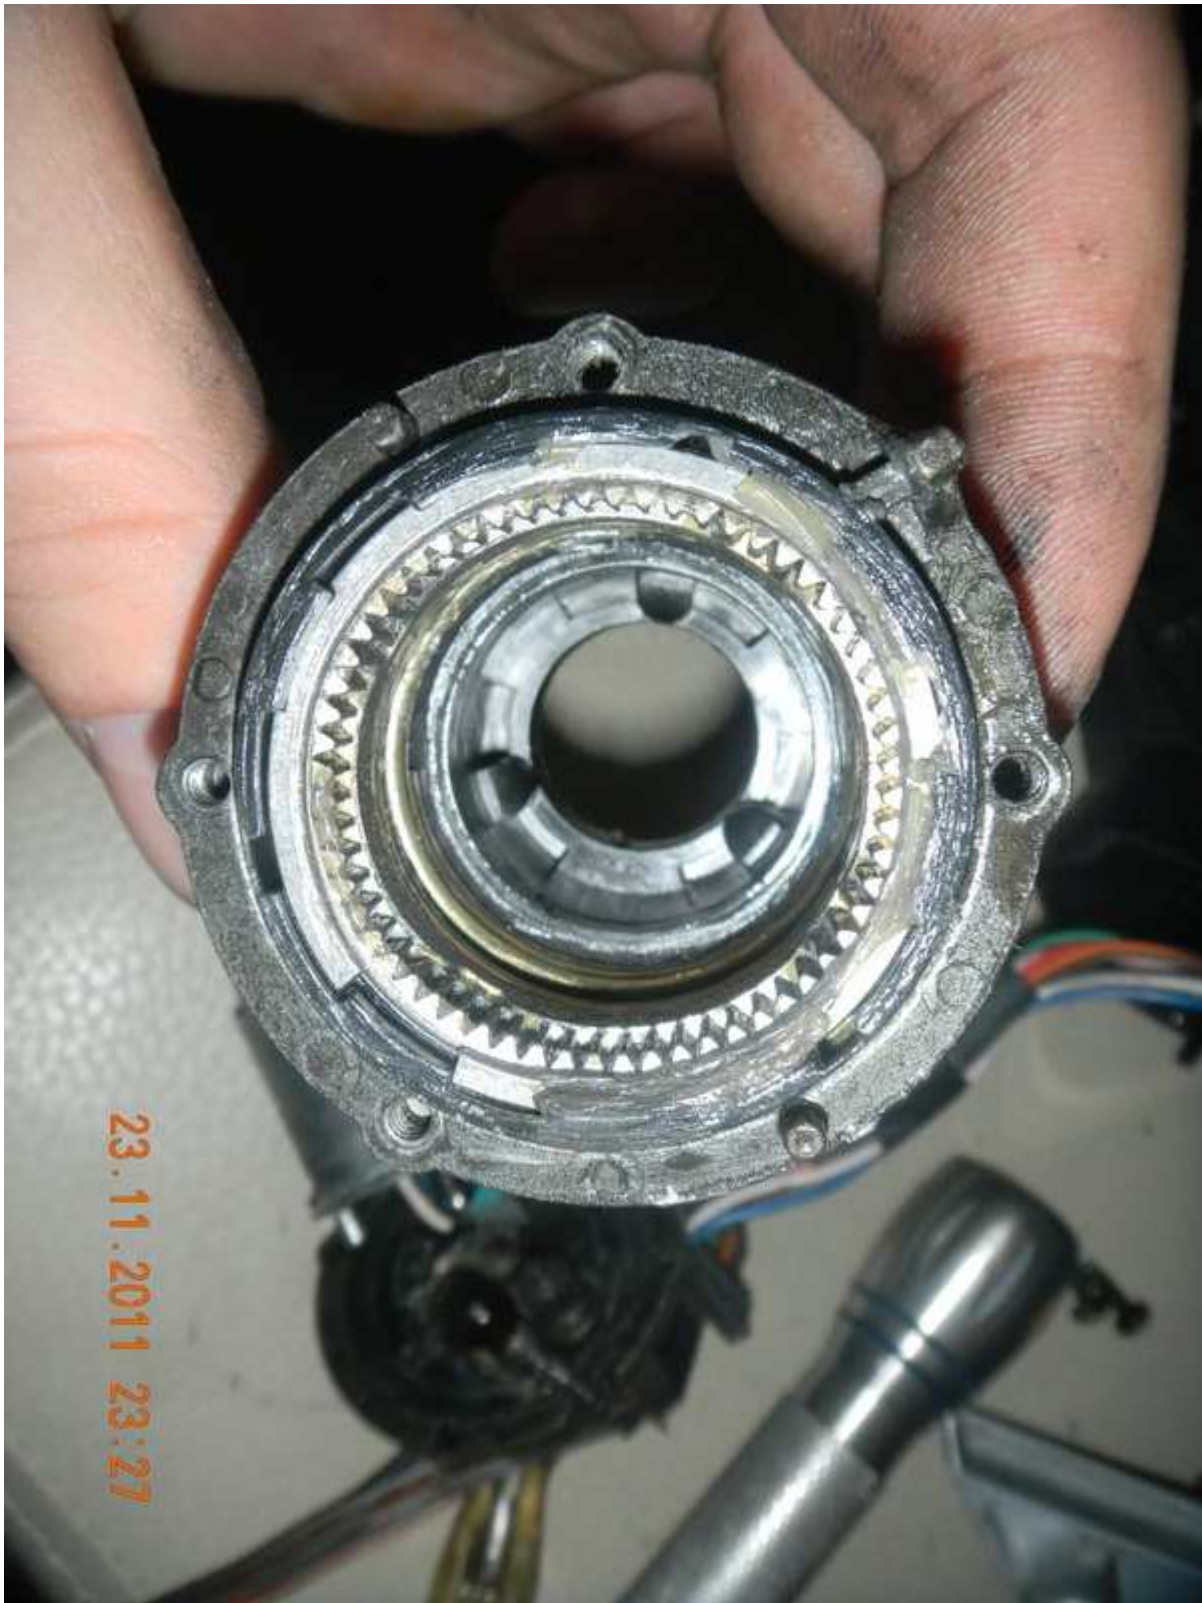
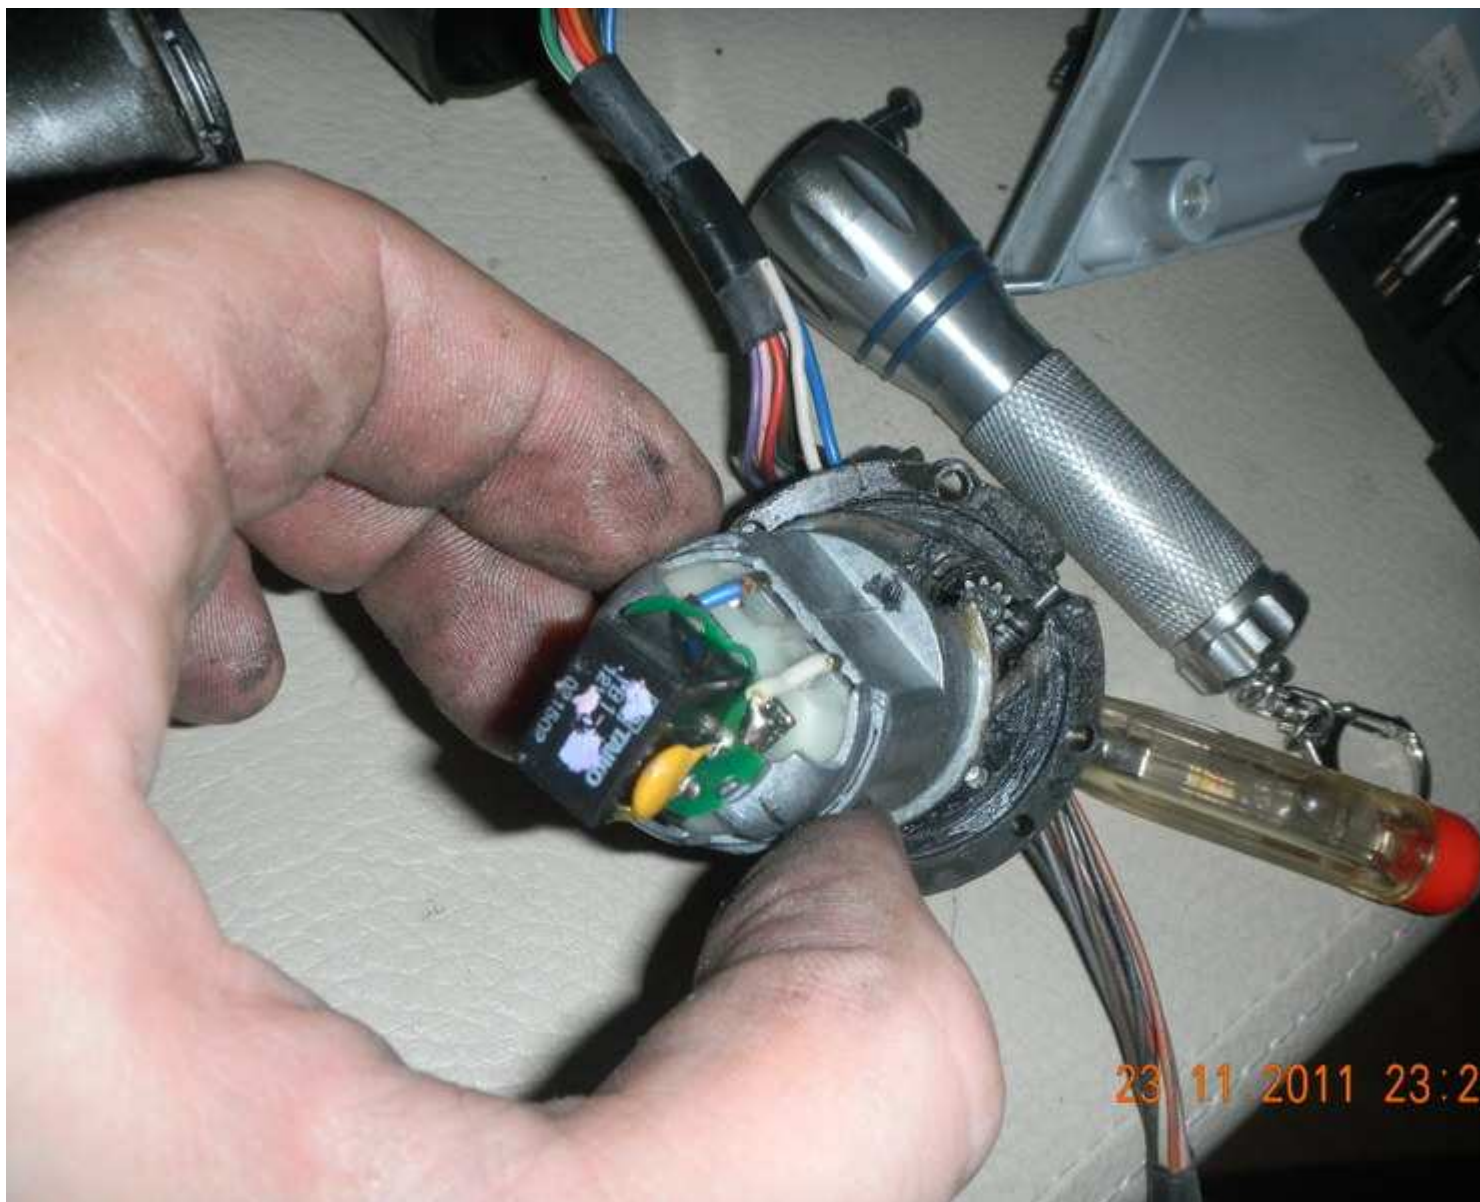
So sieht es dann aus

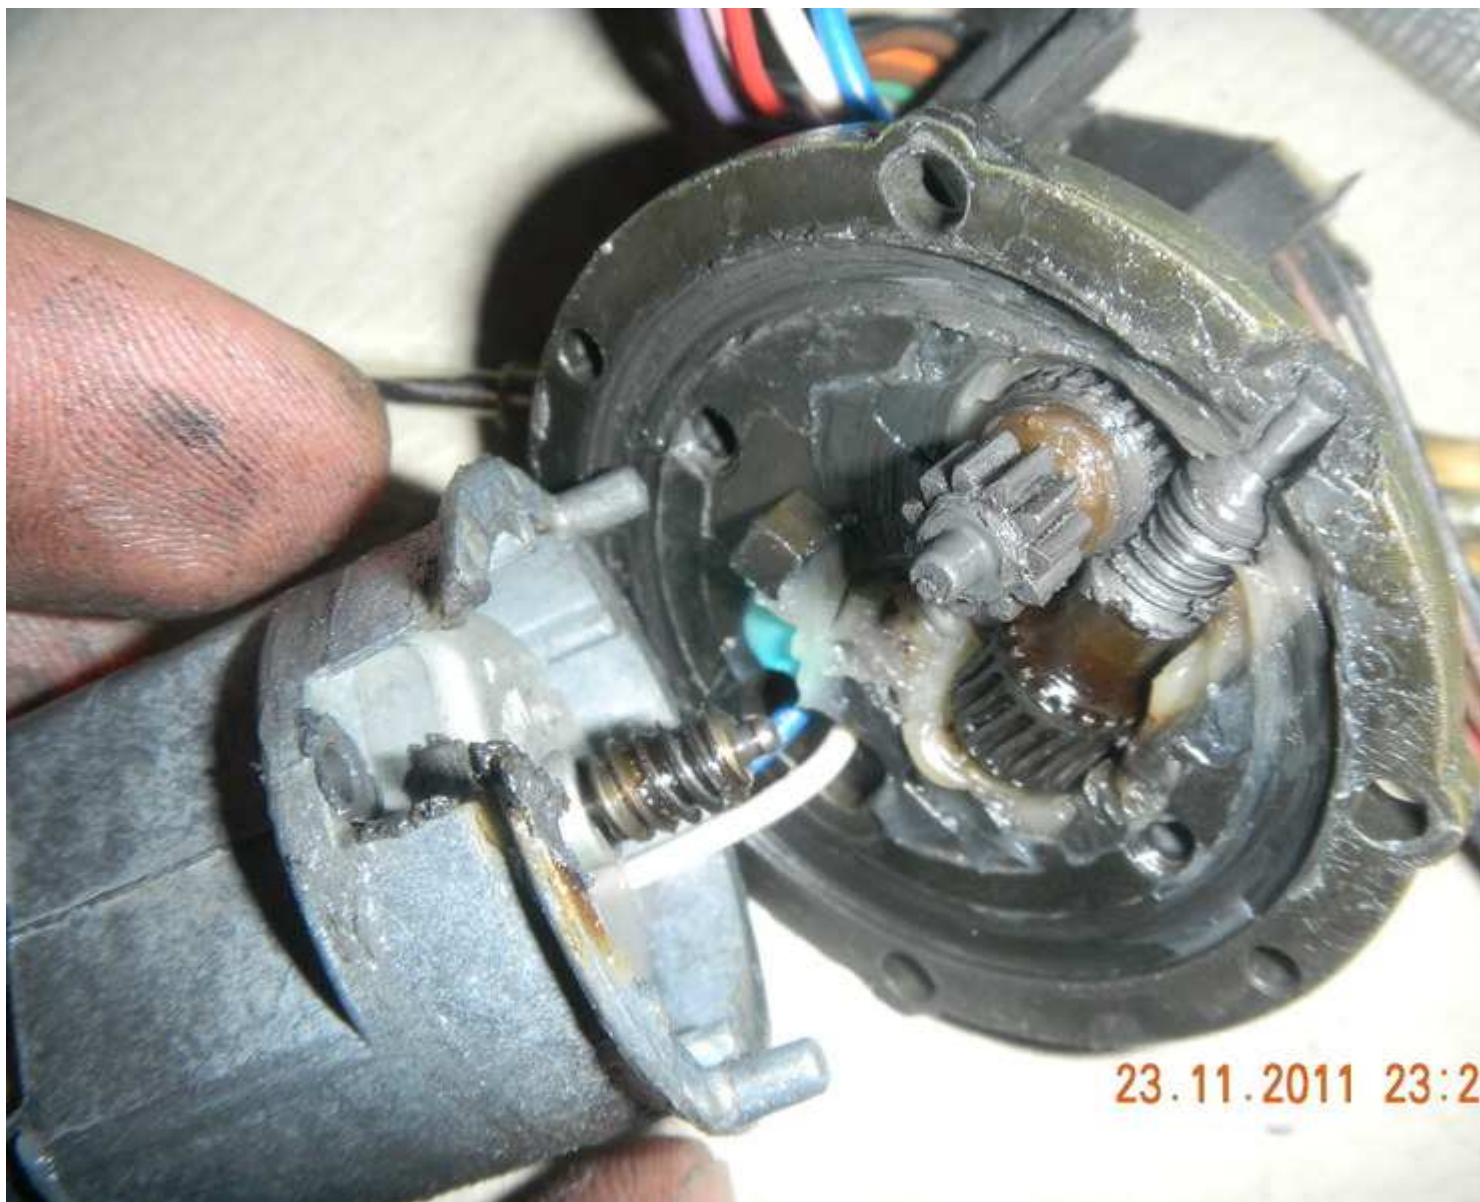
Hier sieht man jetzt die Technik die dahinter steckt!!

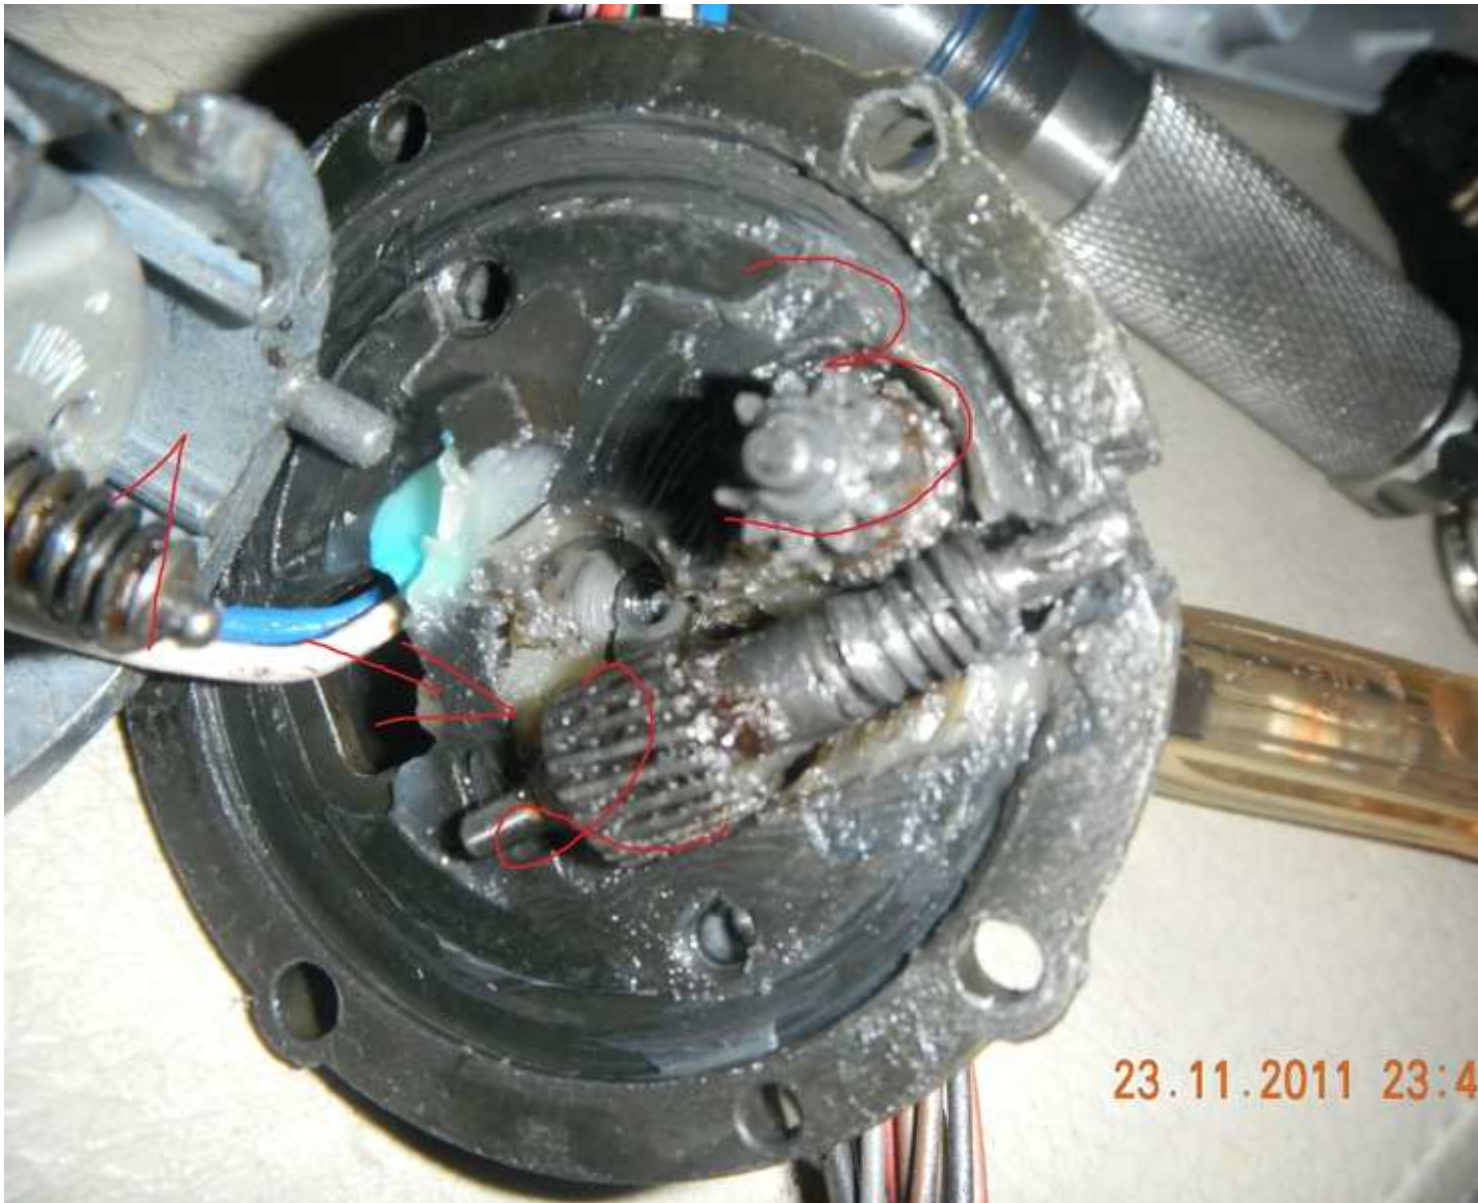
1 Dreht 2 dreht 3.

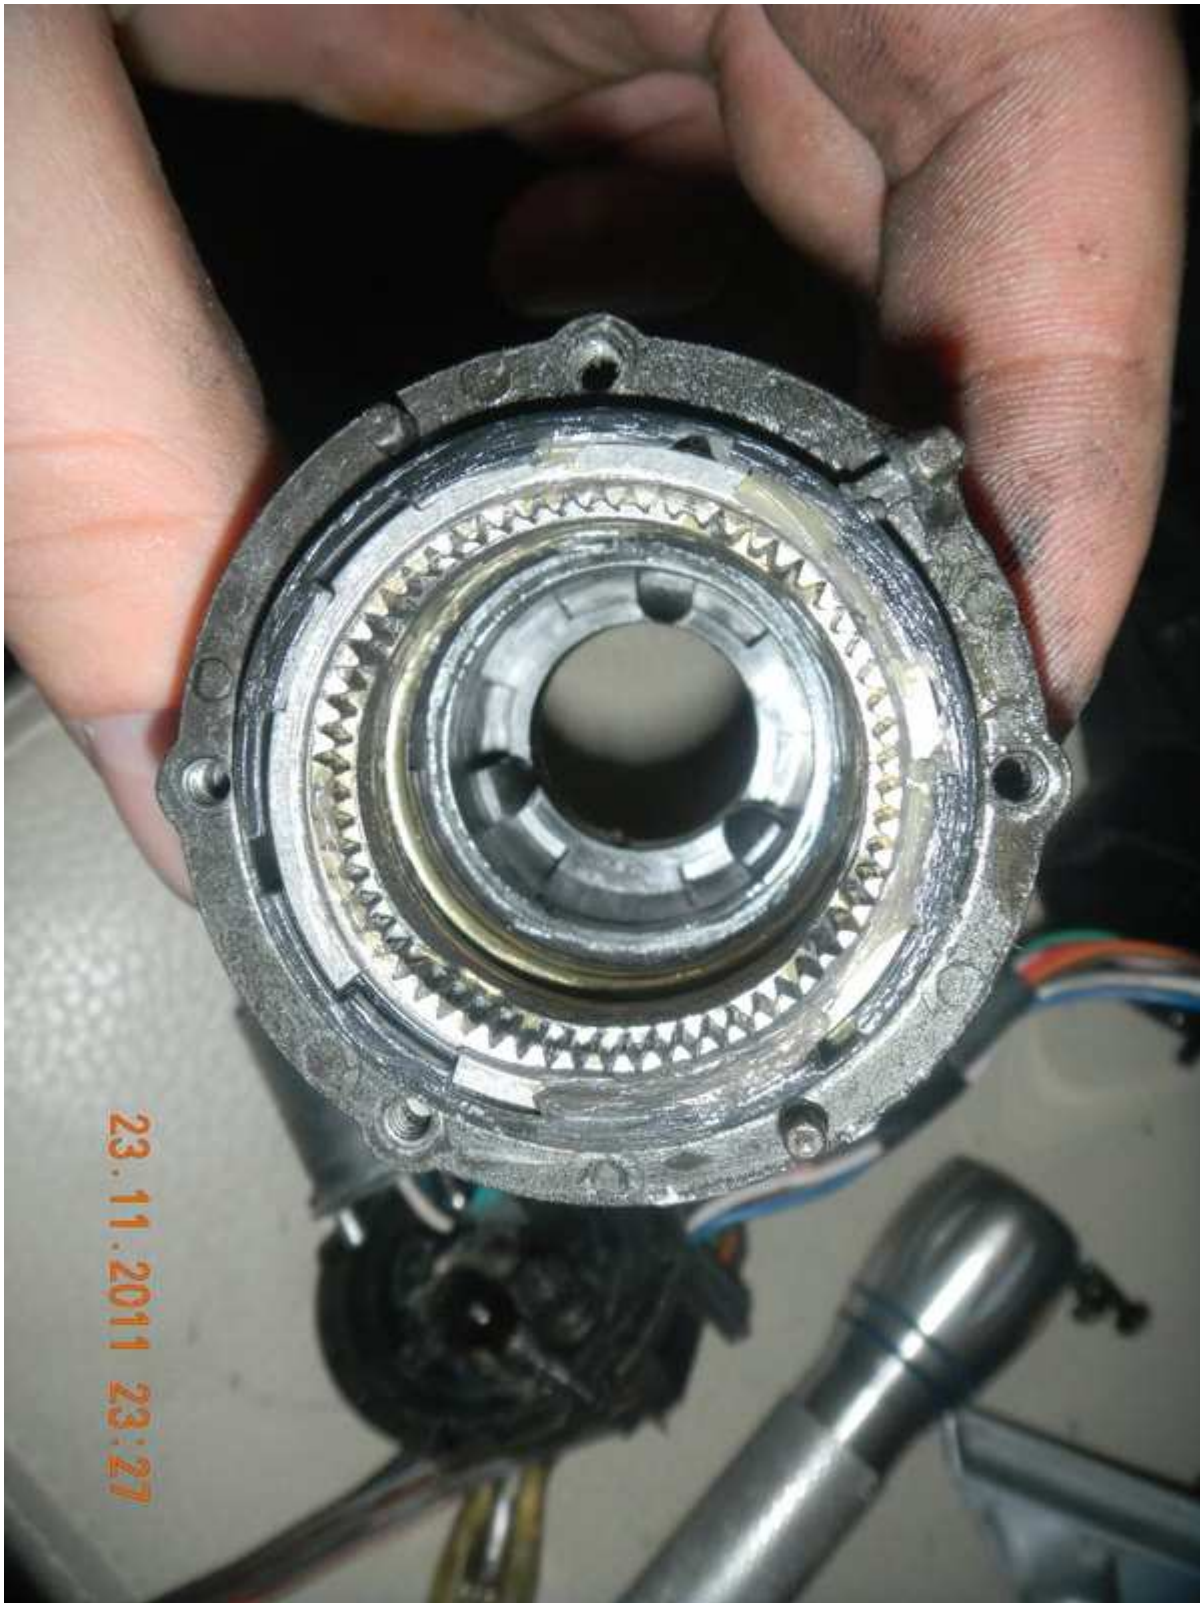
3 Wiederum dreht dann das Gehäuse

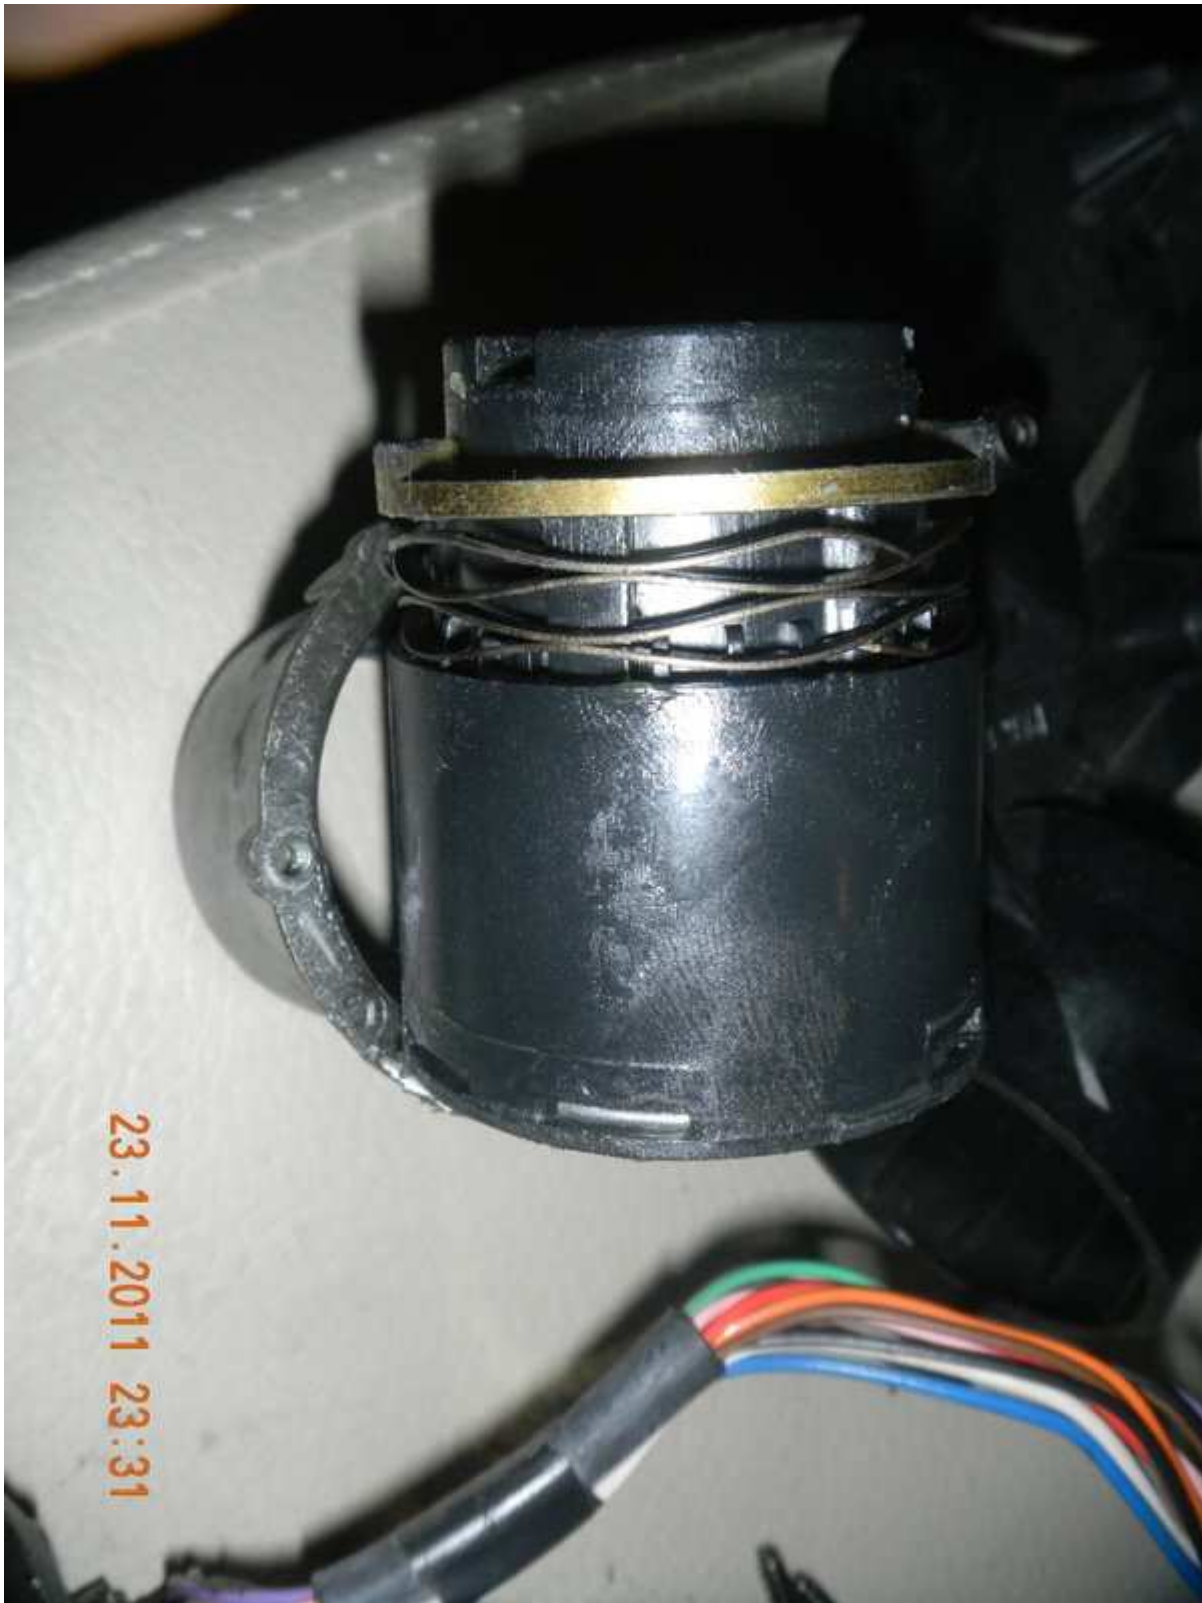
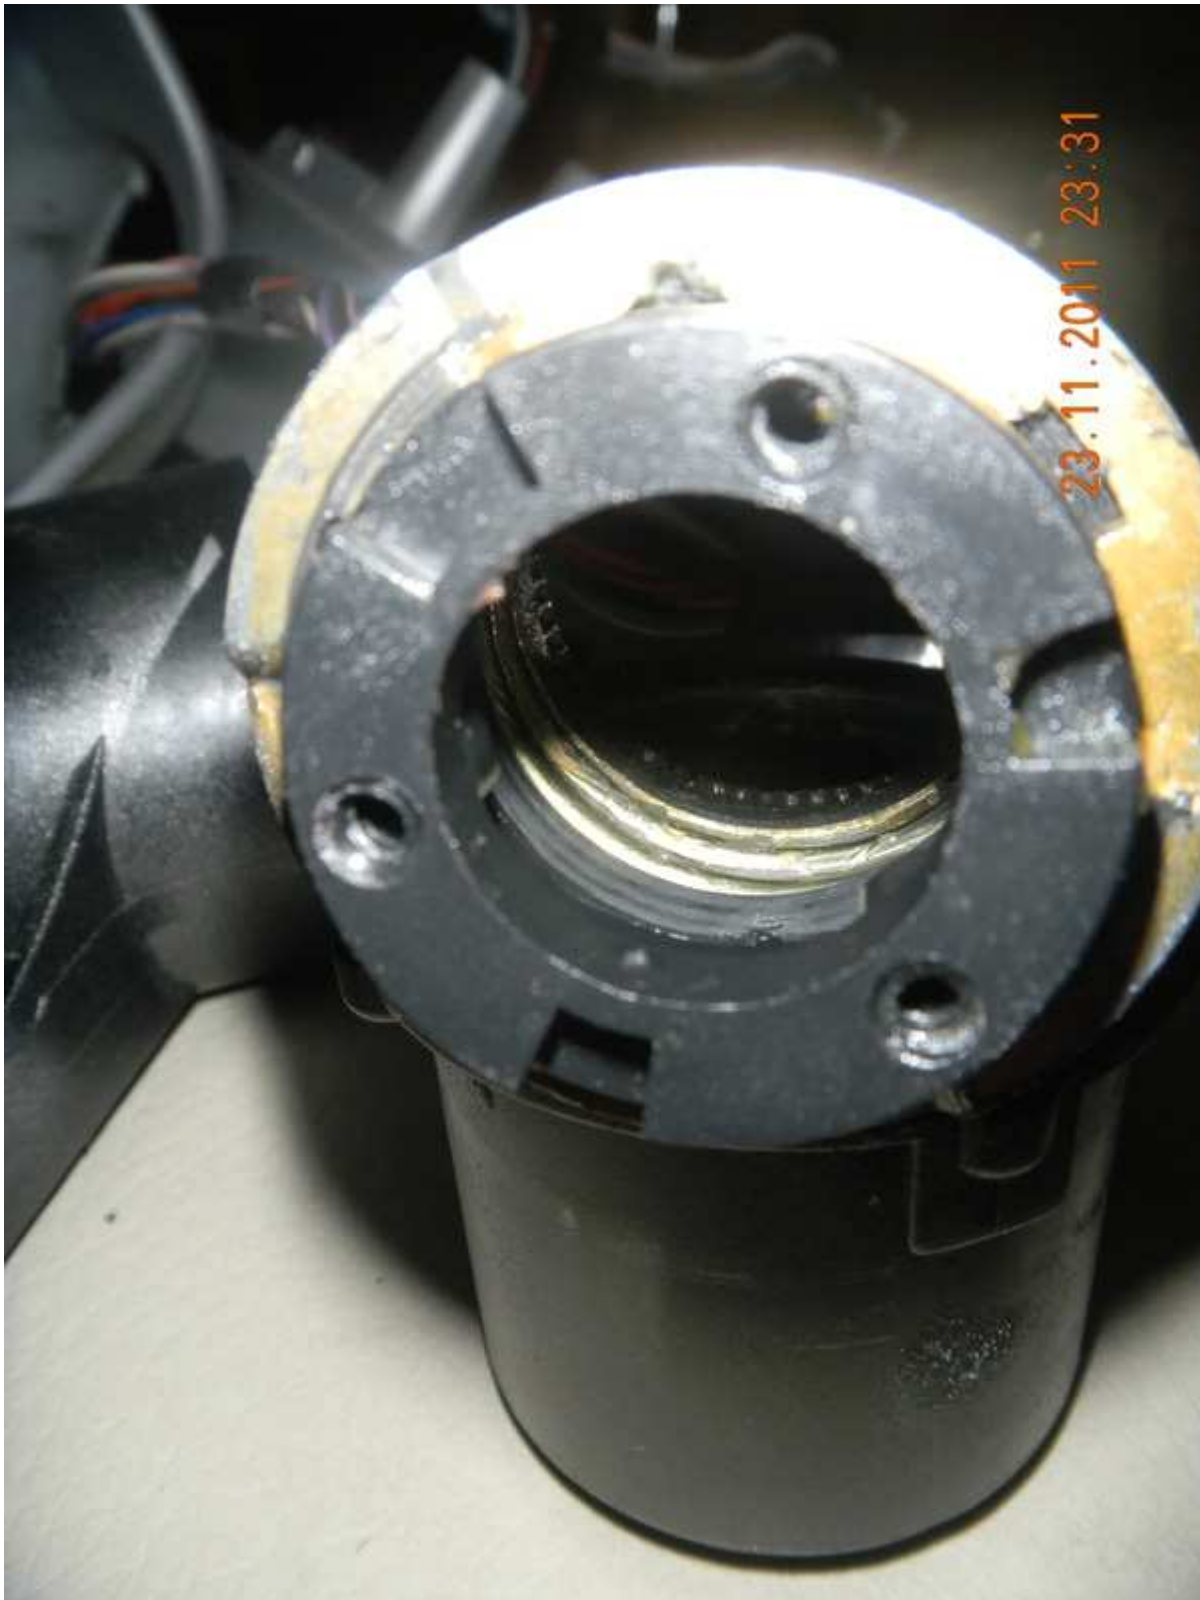
Hier mal das Gehäuse von Außen
