M5 Aussenspiegel Reparatur - Versuch mit Anleitung - Übeltäter gefunden

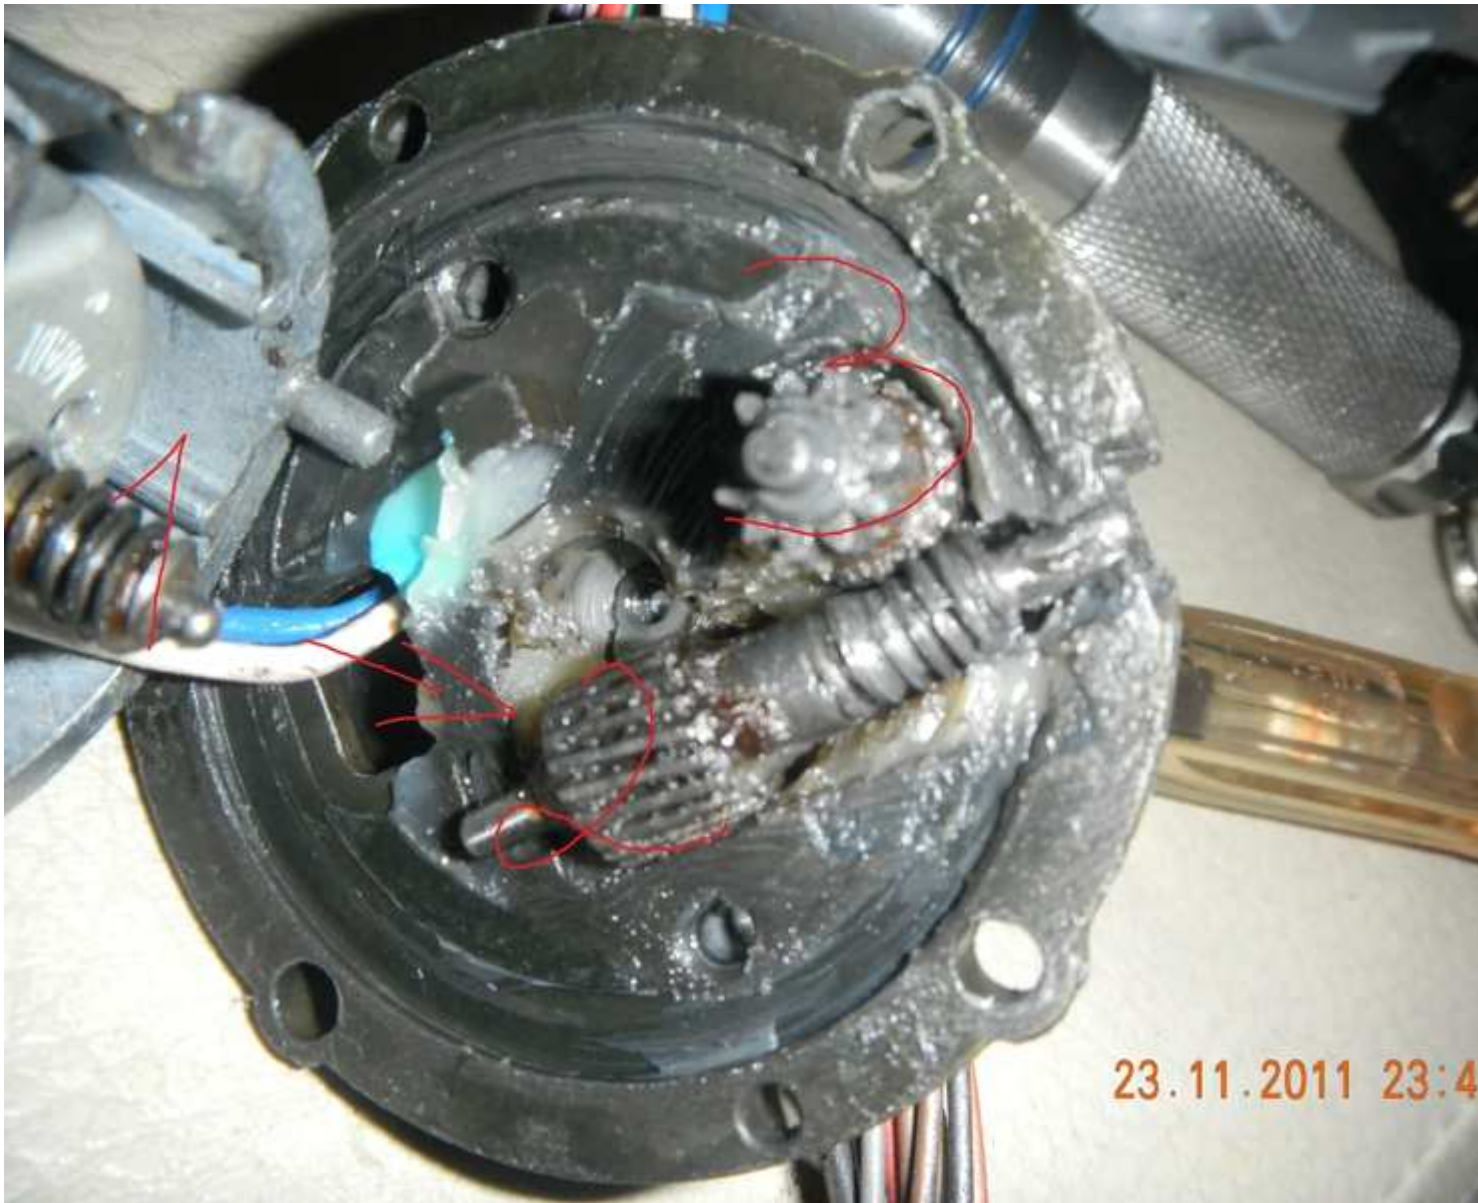
Jetzt kommt der Übeltäter! Weil Nummer 2 und seine "Zähne" schon sehr abgenutzt sind können sie Nummer 3 nicht so gut drehen und kommen ins Stocken.. daher auch dieses Klack Klack Klack.. 3 kann das Gehäuse nicht richtig drehen und der Mechanismus versagt

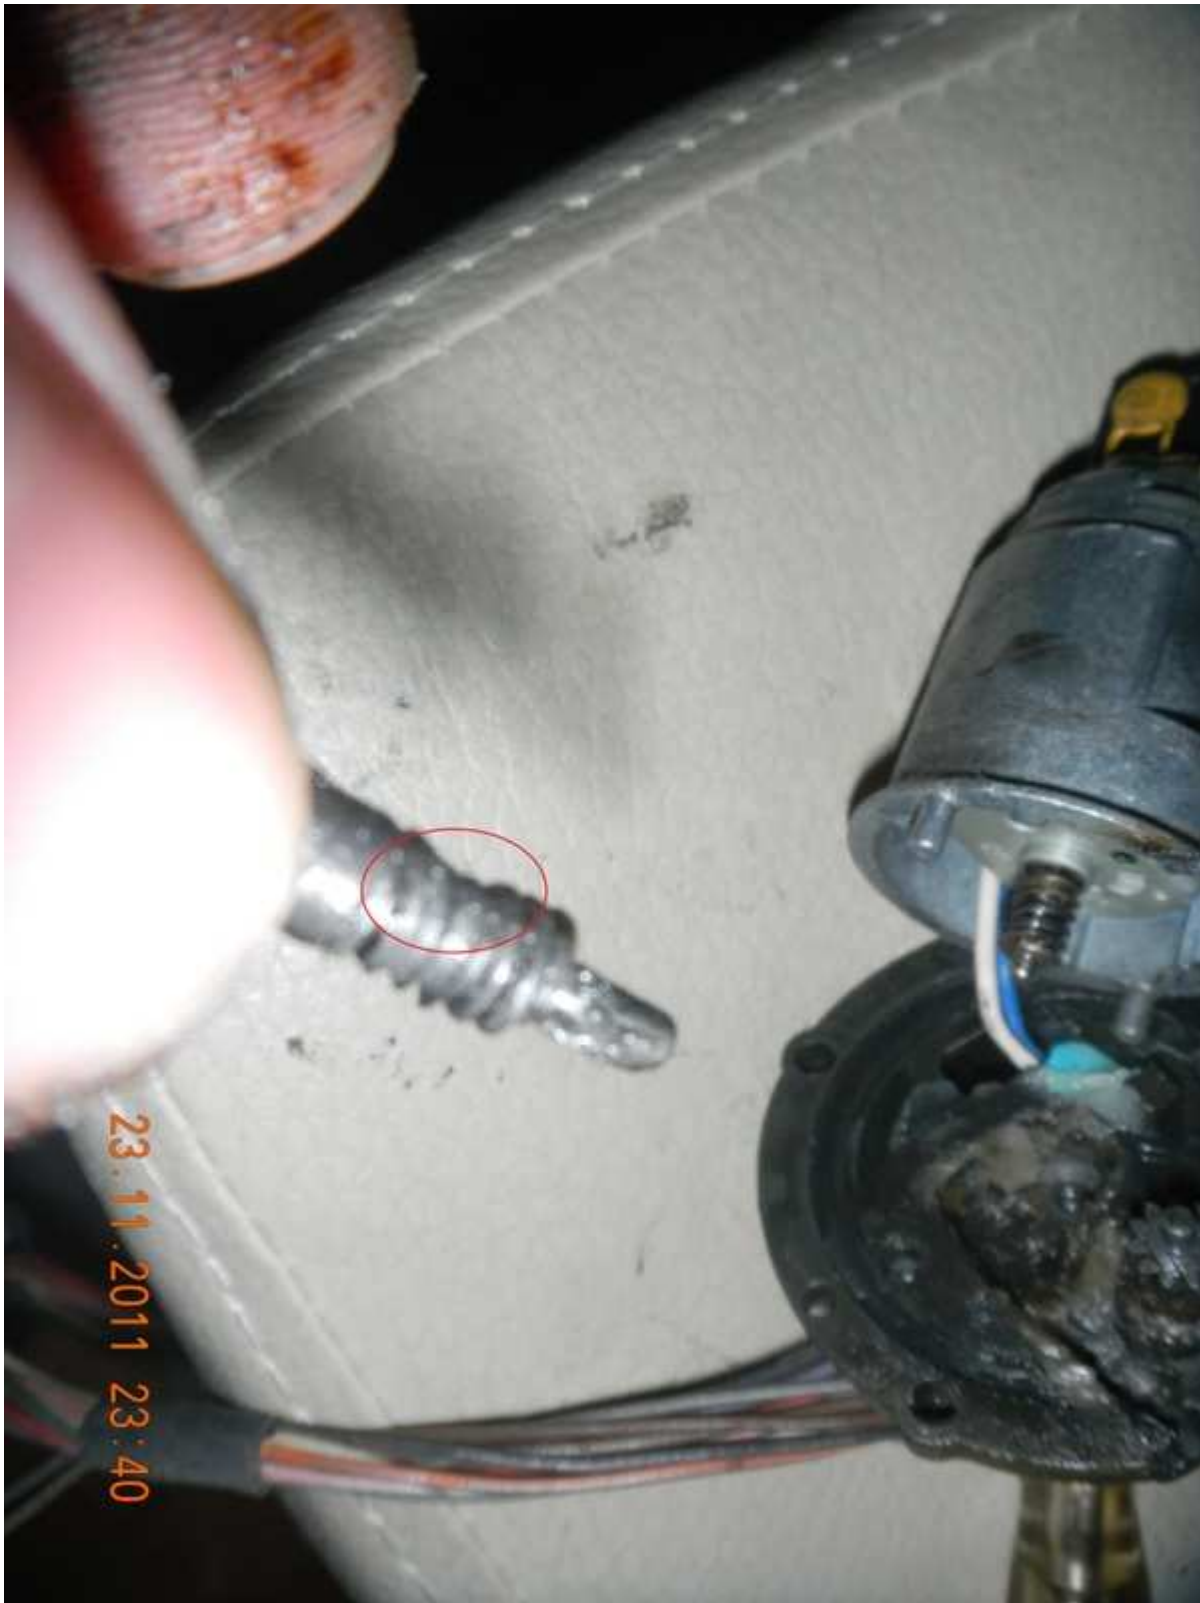
DA sieht man wie sehr das abgenutzt ist

Die anderen Zahnräder sind alle noch ziemlich OK..
